Konditionskartläggning av Vörå ungdomsföreningslokal

Examensarbete för ingenjör (YH)-examen

Titel: Konditionskartläggning av Vörå ungdomsföreningslokal

Title: Condition Survey for Vörå Youth Union House

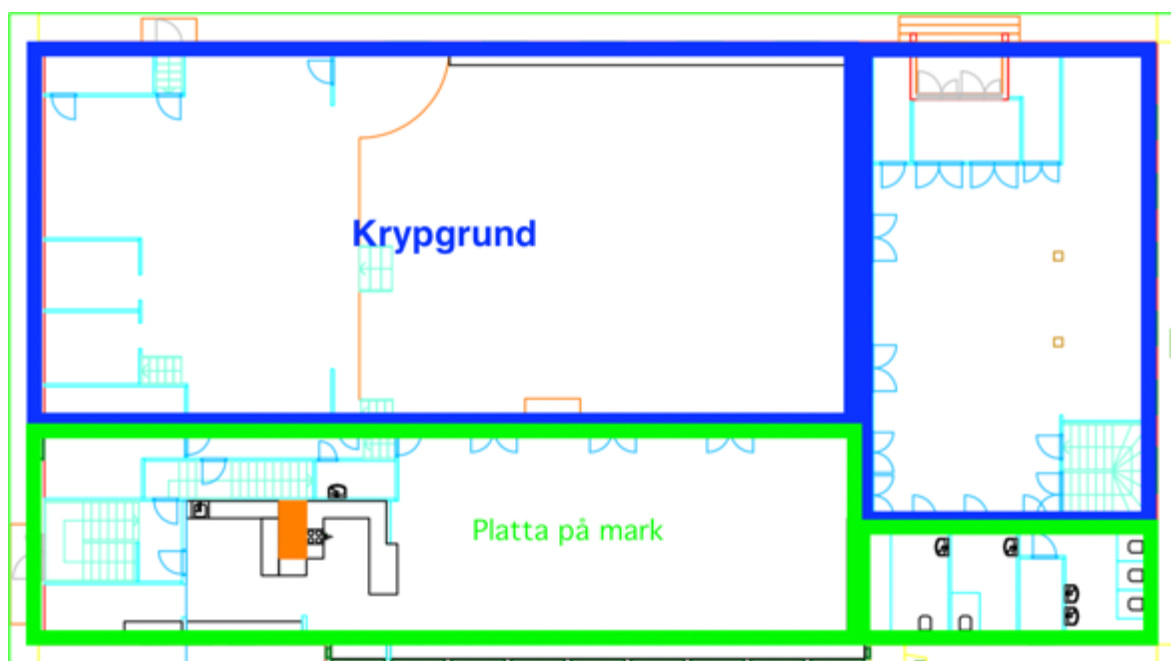
Golvkonstruktionen är till största delen krypgrund (trossbotten). Krypgrunden sträcker sig under ca $2/3$ av hela lokalen, vilket framgår av skissen nedan. Det som är utmärkt med blått är krypgrund och grön är platta gjuten på mark. Trossbotten består underifrån sett av tät brädfodring 25mm och sågspån 350mm. Ovanpå isoleringen kommer ytterligare ett varv av tät brädfodring samt en golvspånskiva på 25mm. Därefter är det i salen ett ekplanksgolv och i aulan en golvmatta. U-värdet på trossbotten är enligt beräkningar $0.259\text{W/m}^2\text{K}$, ett värde som inte hålls helt exakt, eftersom sågspånet har en tendens att

med tiden sjunka ihop. Enligt beräkningar skulle det även handla om fara för mögelbildning i den undre delen av trossbotten, vilket visade sig stämma, eftersom det upptäcktes vitmögel när konstruktionen öppnades.

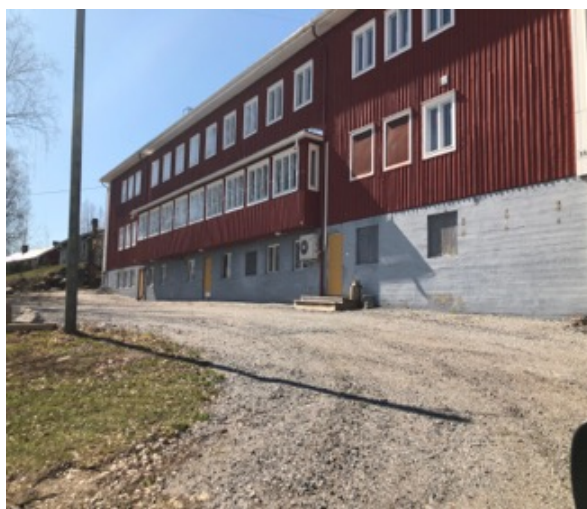
Figur 10 Ytterhörn (sydväst). På bilden kan man se att det börjat växa mossa på ytterväggen.

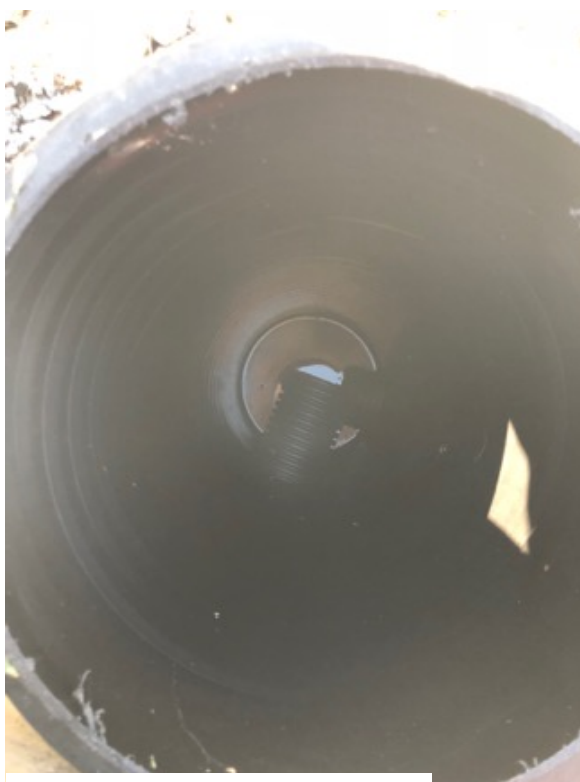
Figur 13 Krypgrunden. På bilden kan man se att det finns en del bråte i krypgrunden.

Man borde se över krypgrunden för att få en bättre luftströmning. Där borde finnas ventilationsöppningar både i norra och södra änden av huset. Man kunde även eventuellt installera automatisk ventilation i krypgrunden för att förhindra en del problem. I nuläget borde man ställa in luftavfuktare i kryprummet för att förhindra att vitmöglet sprids.

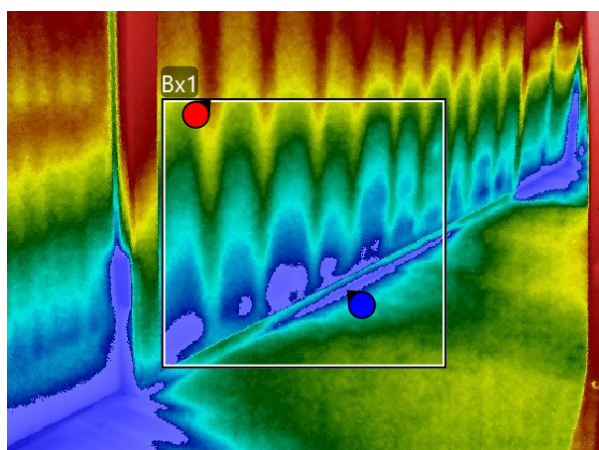
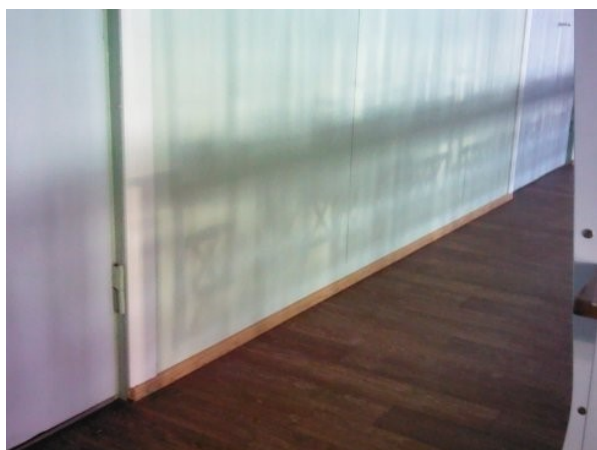
**BILD 3**

Det bör kontrolleras om den värmeavskiljande mellanväggen är isolerad på rätt sätt, eftersom värmekameran visade att kall luft steg upp från de nedre delarna av väggen (Se bilaga 1.2, Bild 3) Dörrarna i den värmeavskiljande mellanväggen är väldigt otäta (Se bilaga 1.2, Bild 4) och bör för energieffektivitetens skull bytas ut.

Min.temp område (Bx1)	14,9 °C
Temp punkt (Sp1)	
Tryckdifferens	- 1 Pa
Inomhustemperatur	18,0 °C

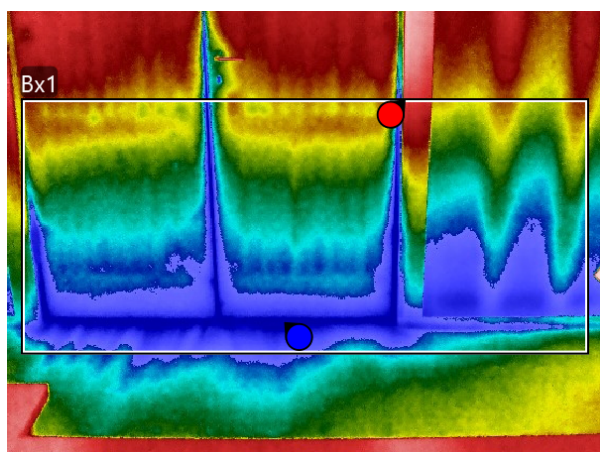
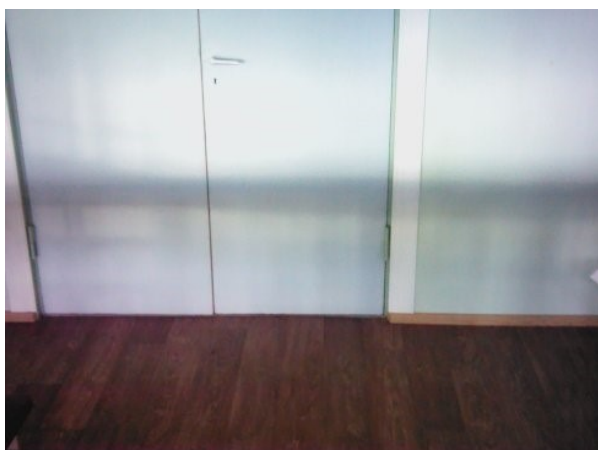
**BILD 4**

Min.temp område (Bx1) 11,8 °C

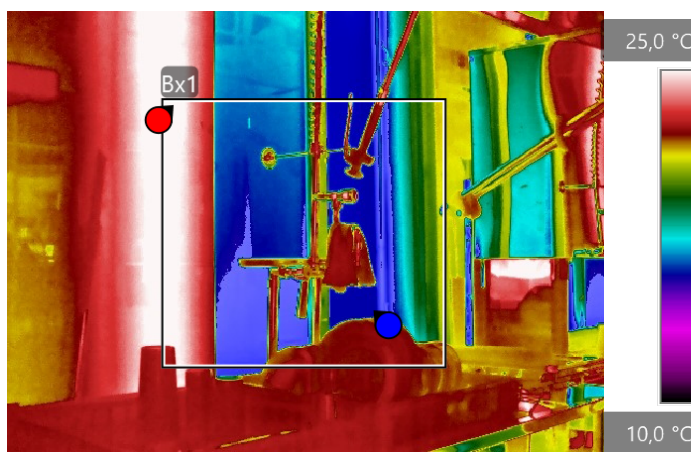
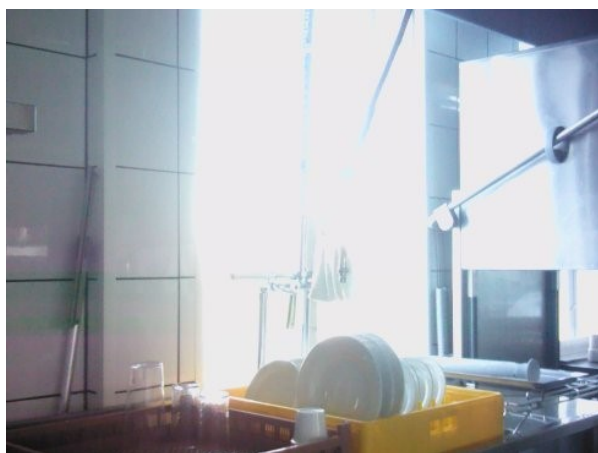
**BILD 10**

Fönster och dörrar bör ses över i hela byggnaden och antingen bytas eller tätas. På flera ställen finns det spruckna glastrutor och i vissa rum finns bara ett yttre glas. Allt detta borde åtgärdas för att man skall få en energieffektivare byggnad. (Se bilaga 1.2, Bild 10)

Min.temp område (Bx1) 7,3 °C

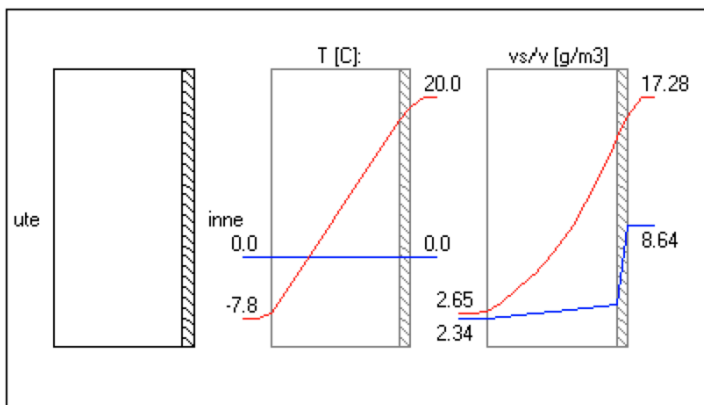
U-värdet är riktigivande, det finns ställvis stora kast i tjockleken på sågspåns skitet
 Sågspånen har även utsats för en stor andel fukt i samband med att plåttaket läckt in.
